OPINNÄYTETYÖ - AMMATTIKORKEAKOULUTUTKINTO
TEKNIIKAN JA LIIKENTEEN ALA

RINTAMAMIESTALON PERUSKORJAUS, UUDEN TALON RAKENTAMINEN VAI TALOPAKETTI?

Saija Ruotsalainen

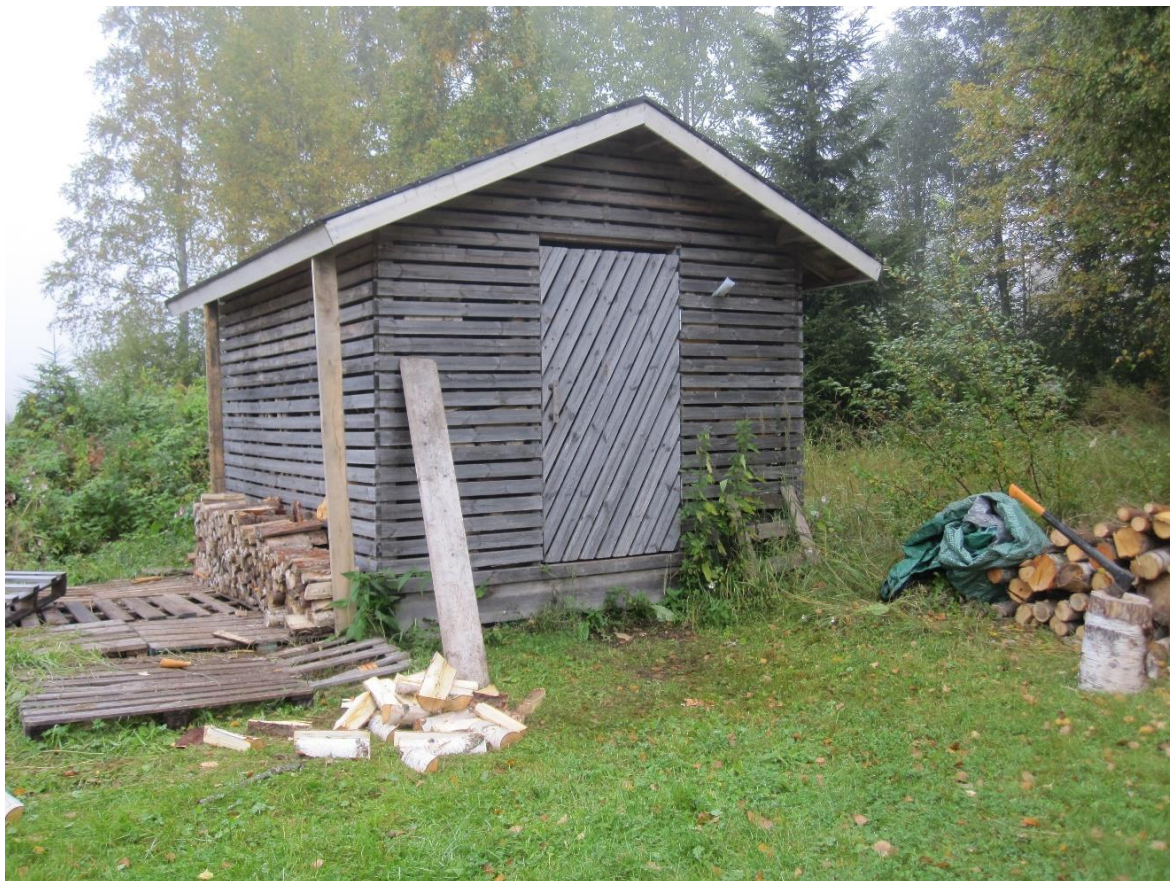
Kuva 5. Perikunnan edustajan rakentama uusi liiteri (Ruotsalainen 2017-09-14)

Kuvassa 5 näkyy perikunnan edustajan rakentama pieni liiteri. Liiterillä on kokoa noin 15 m². Liiteri on eristämätön, puurunkoinen ja huopakattoinen. Liiteri on rakennettu vuoden 2012 aikana. Rakennus vaatii vielä maalaustyötä ja pienen portaan rakentamisen.

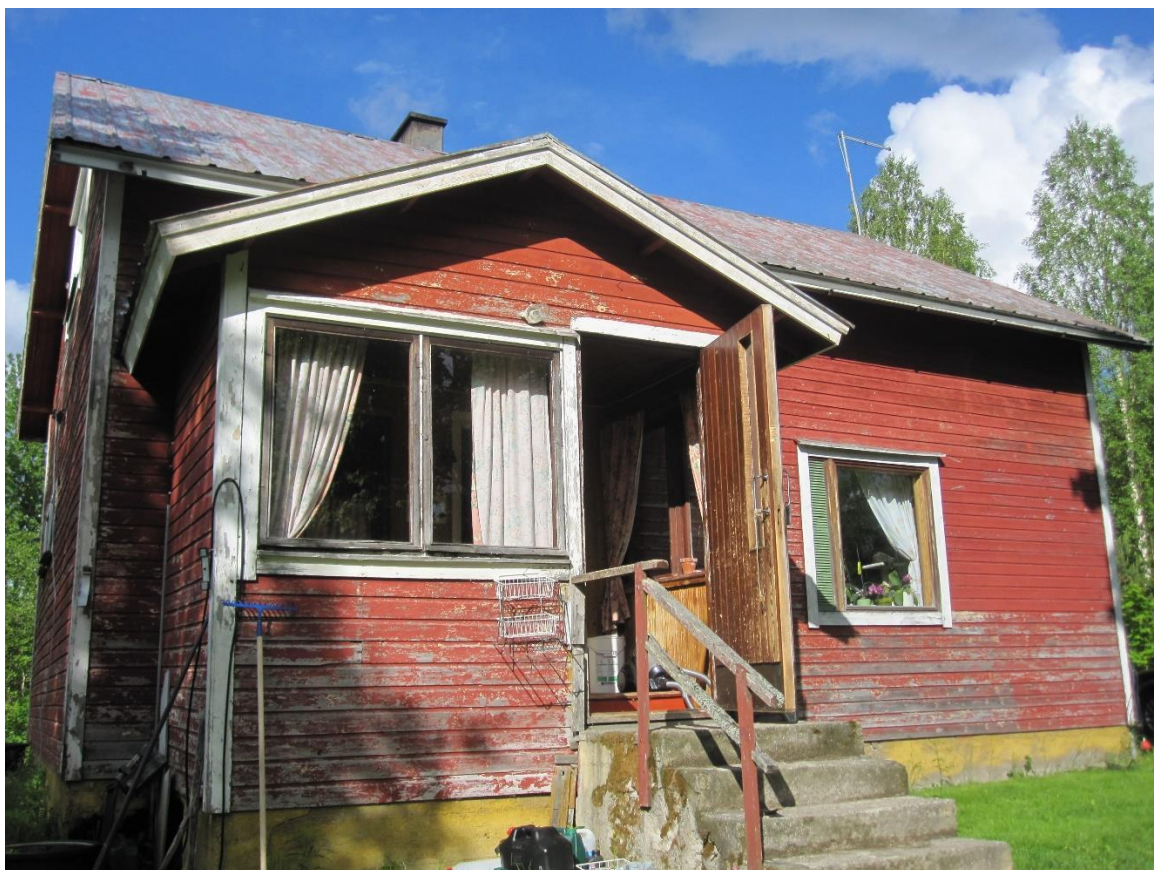
Kuva 10. Nykyinen asuinrakennus (Ruotsalainen 2017-06-25)

Nykyinen asuinkäytössä oleva rakennus on puolitoistakerroksinen ja rakennettu vuonna 1957. Asuinpinta-alaa rakennuksessa on noin 121 m². Kyseessä on aikakaudelle tyypillinen rintamamiestalo, kuten kuvasta 10 käy ilmi. Rakennuksessa on tuulettuva alapohjaontelo, eli kansanomaisesti rossipohja, maanvarainen alapohja on kylpyhuoneen ja saunan kohdalla. Rakennus on puurunkoinen ja lämmöneristeenä ulkoseinissä on sahanpurua ja mineraalivillaa. Välipohjassa eristeenä on käytetty sahanpurua, villaa ja sanomalehtiä. Vesikattorakenteesta tarkkaa tietoa ei ole, mutta tuuletusrimat ja aluskate puuttuvat. Vesikattoa ei tämänhetkisten tietojen mukaan ole kertaakaan peruskorjattu, eli vesikattorakenne on alkuperäinen.

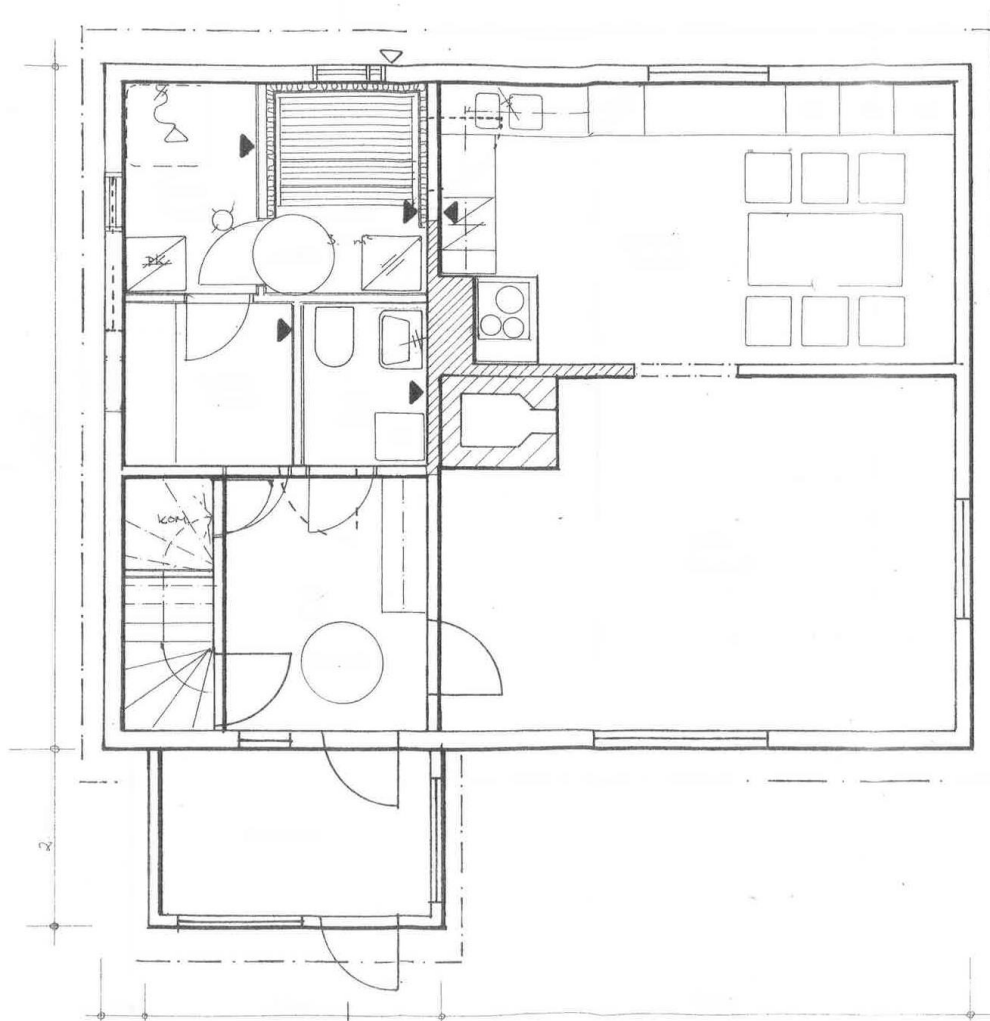
Kuva 11. Nykyisen rakennuksen alakerran pohjapiirustus (Keiteleen Kunta 2017)

Peruskorjaus rakennukseen on tehty 1980-luvun loppupuolella, jolloin asuinrakennuksen yläkerta laajennettiin asuinkäyttöön. Myös alakertaan tehtiin muutoksia: makuuhuoneen tilalle tuli kylpyhuone ja sauna ja vessa sekä vanhan makuuhuoneen ja keittiön välinen ovi muurattiin umpeen (kuva 11). Yläkertaan tuli kaksi makuuhuonetta, pienempi kooltaan 10 m² ja suurempi 23,4 m². Yläkerrassa on myös pitkä ja kapea käyttöullakko, joka toimii varastotilana, kuten kuva 12 havainnollistaa.
